PALACIO DE AGUIRRE

ANÁLISIS HISTÓRICO-CONSTRUCTIVO Y DE PATOLOGÍAS

TRABAJO FIN DE GRADO
GRADO EN INGENIERÍA DE EDIFICACIÓN

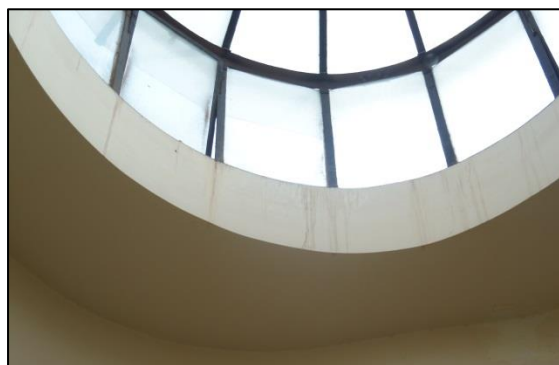
En el Palacio de Aguirre aparecen humedades por filtraciones en algunos puntos. Éstas principalmente se encuentran en la última planta del edificio, por tanto se cree que las humedades provienen de filtraciones de la cubierta o la parte superior de la fachada. Se encuentran en el interior de la torre debido a la falta de impermeabilización o sellado de los elementos de la misma, provocando la aparición de manchas de humedad en el revestimiento de madera.

Fig. 6: Filtraciones al interior de la cúpula.

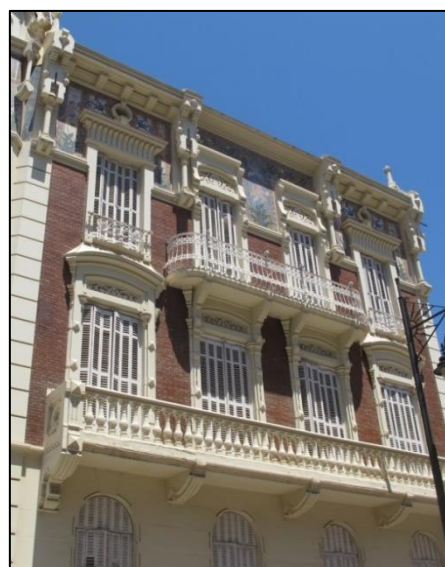
En la actualidad, la pátina se puede observar en los ladrillos de acabado superficial abrillantado de las fachadas del Palacio de Aguirre, aunque presenta zonas en las cuales dicha pátina se está perdiendo, y si no se actúa, con el tiempo se perderá por completo.

Fig. 8: Fachada lateral del Palacio de Aguirre.

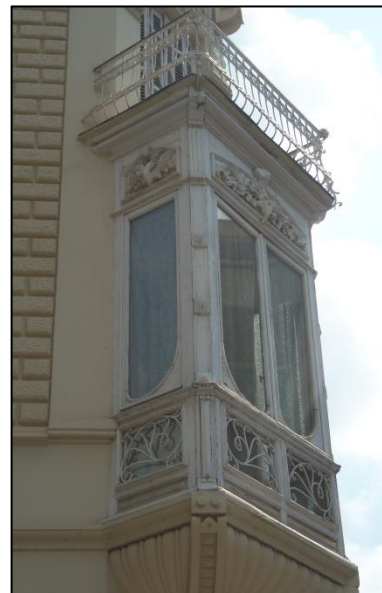
Fig. 9: Estado de las carpinterías exteriores de madera.

En el Palacio de Aguirre las maderas presentan principalmente signos de sequedad y desconchamientos, agravados por la acción del sol, encontrándose estos signos en las carpinterías exteriores y barandillas de todo el edificio.

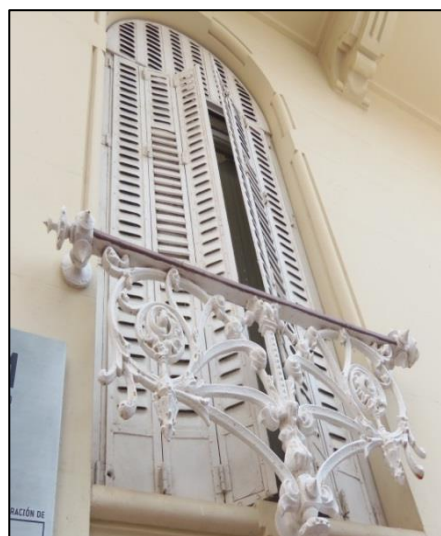
Los elementos que más sufren de esta patología en el edificio son las carpinterías exteriores de madera de ambas fachadas, barandillas de balcones y la puerta de acceso principal.

Además, los balcones de la segunda planta se encuentran totalmente tapados para albergar obras de exposición lo que no permite la limpieza y conservación adecuadas.

Fig. 10: Detalle de cerrajería exterior y barandilla.

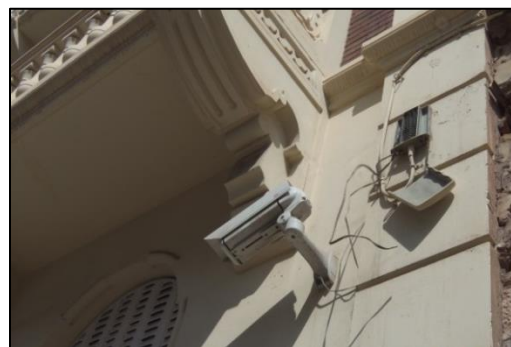
A pesar de estar declarado como BIC con categoría de Monumento, las instalaciones hoy en día pueden ser visibles por las fachadas del Palacio de Aguirre, y otros muchos edificios históricos de la ciudad, aunque lo prohíba la Ley de Patrimonio Histórico Español y la Ley del Patrimonio Cultural de la Comunidad Autónoma de la Región de Murcia. Se pueden observar en la fachada principal el cableado y las videocámaras. En la fachada lateral, continua el cableado y se puede observar también una caja de telefonía abierta

Fig. 12: Cableado, cámara de vigilancia y caja de telefonía abierta.

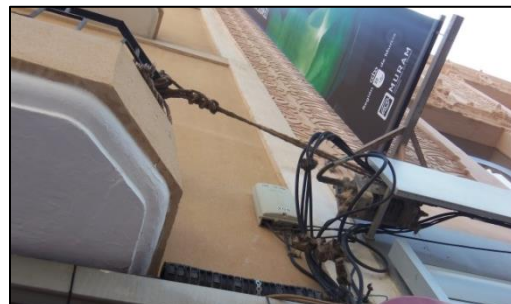
Fig. 13: Instalación eléctrica del MURAM.

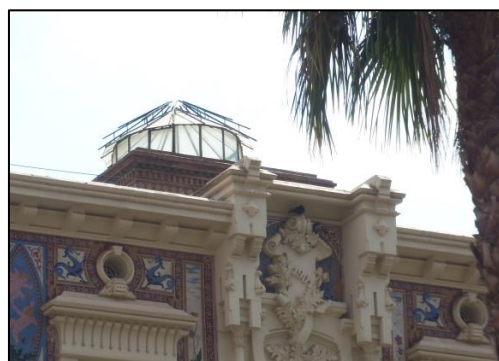
Fig. 14: Palomas en la parte superior de la fachada.

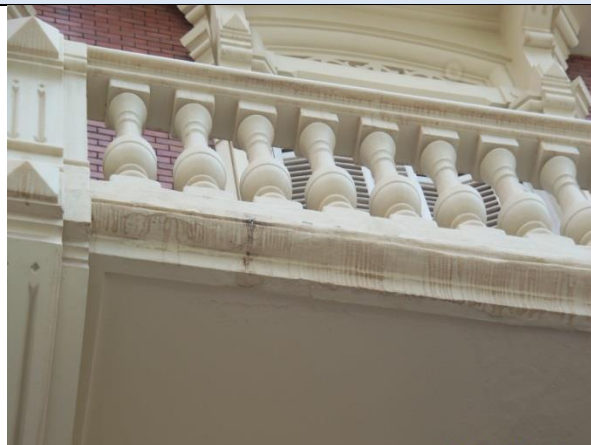
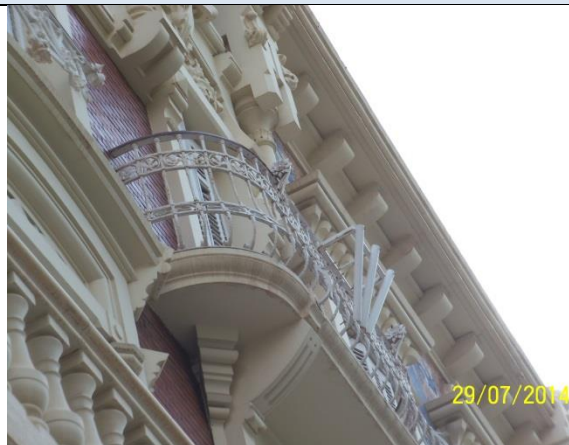
FICHA DE PATOLOGÍAS			Nº 2
Código:	FCH. PPAL Y LAT. 02	Denominación:	Depósitos superficiales.
Situación:	Fachada Principal - Plaza de la Merced; y Fachada Lateral - Calle San Diego.		
Localización:	Parte inferior de balcones, balaustrada, guardapolvos, etc.		
PLANOS

DESCRIPCIÓN			
<p>La contaminación atmosférica es la causa principalmente de estos depósitos superficiales que perjudican y ensucian la fachada de los edificios, provocados por la creación de industrias que vierten humos contaminantes a la atmósfera o los gases generados por los coches, y éstos se depositan en las superficies de los materiales del inmueble, que a su vez son arrastrados por toda la fachada del edificio por el agua de lluvia.</p> <p>Esto supone uno de los principales problemas para la conservación de los monumentos y su incidencia es constante.</p>

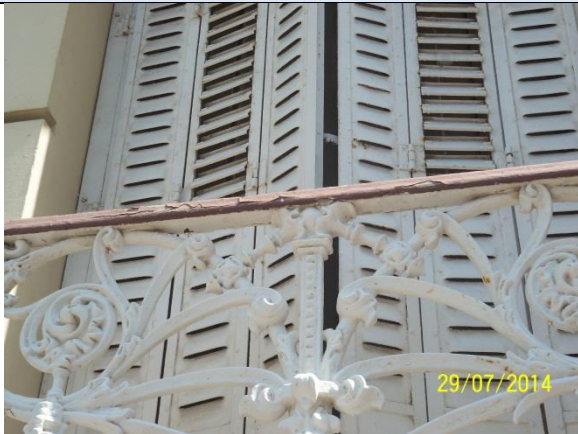
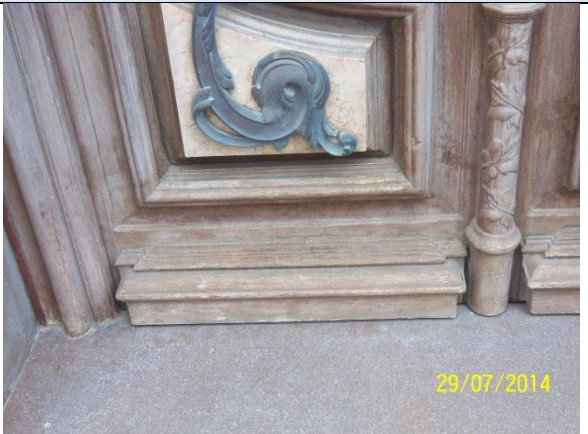
DESCRIPCIÓN			
<p>Esta patología se puede observar en todos los elementos de madera exteriores de ambas fachadas. Se produce un envejecimiento de la madera que se encuentra en contacto directo a la luz solar.</p> <p>La puerta de acceso del Palacio de Aguirre ha perdido su color original, mientras que las barandillas y carpinterías de madera se están desconchando. A esta patología también se le debe añadir los efectos del agua de lluvia sobre la madera.</p>

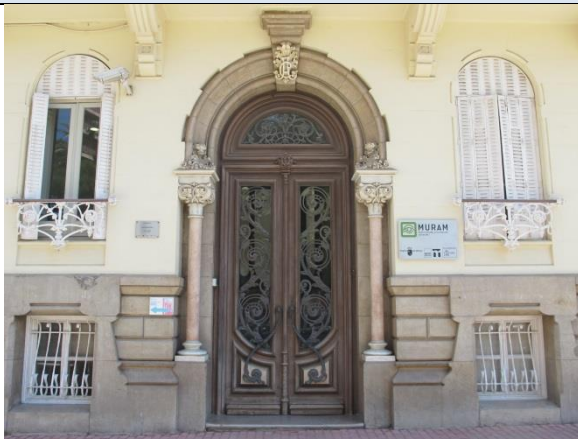
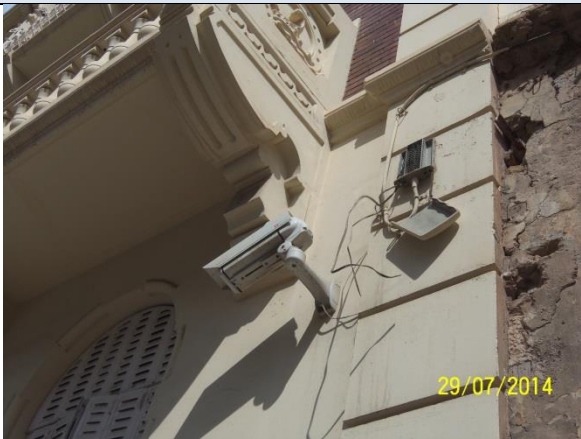
FICHA DE PATOLOGÍAS			Nº 5
Código:	FCH. PPAL Y LAT. 05	Denominación:	Elementos distorsionantes: Carteles y cableado.
Situación:	Fachada Principal - Plaza de la Merced; y Fachada Lateral - Calle San Diego.		
Localización:	Carteles en puerta principal y cableado en fachadas.		
PLANOS

El MURAM presenta mayor cableado que el Palacio de Aguirre, aunque se ha intentado disimular tapándolo con una chapa metálica en el frente de fachada. Sin embargo, también en la fachada se puede observar como el cableado está sujeto al balcón del edificio colindante mediante una cuerda. Lo cual supone un peligro de accidente, tanto porque se pueda desprender, como de que pueda provocar un incendio.

DESCRIPCIÓN			
<p>La mala colocación de ciertas instalaciones constituye en sí patologías importantes. Se pueden observar en la fachada principal el cableado, las videocámaras y una caja de telefonía abierta, lo que supone un peligro de incendio.</p>

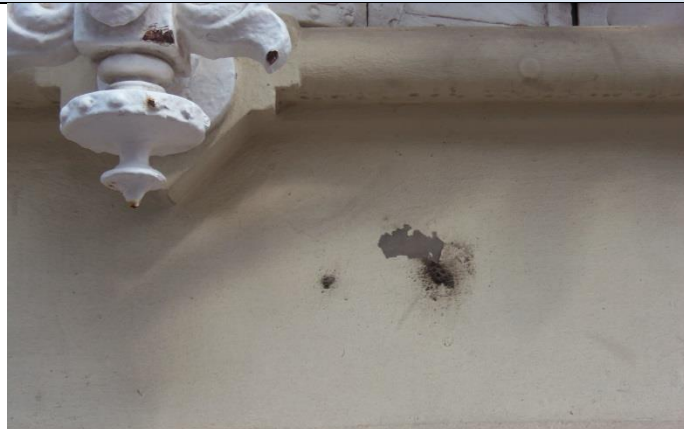
FICHA DE PATOLOGÍAS				Nº 6
Código:	FCH LAT.01	Denominación:	Desprendimientos de mortero.	
Situación:	Fachada Lateral - Calle San Diego.			
Localización:	Bajo la tercera ventana de la Fachada Lateral.			
PLANO

DESCRIPCIÓN				
<p>Un aspecto inadecuado de esta fachada es el revoco pintado presente en la planta baja. El mayor inconveniente se encuentra en la pintura plástica, que impide respirar al mortero y el agua, que incide directamente sobre la fachada, o el agua, que resbala directamente por la fachada. Ésta se acumula en bolsas en la pintura provocando abombamiento, hasta que se abre paso desprendiendo el revestimiento.</p>

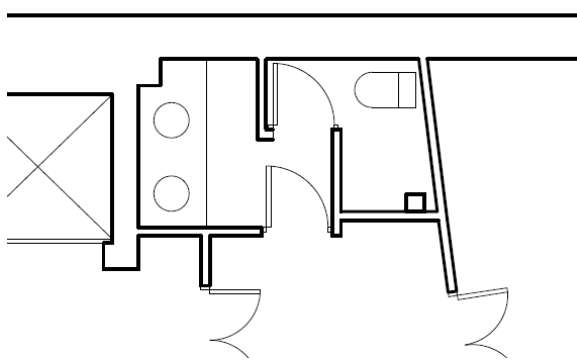
FICHA DE PATOLOGÍAS			Nº 7
Código:	INT. PB. 01	Denominación:	Malos olores.
Situación:	Palacio de Aguirre – Plaza de la Merced		
Localización:	Baño de la Planta Baja.		
PLANO

DESCRIPCIÓN			
<p>Uno de los principales problemas en el Palacio de Aguirre es el mal olor que del baño de Planta Baja, que aunque no se vea lo trataremos como una patología del inmueble.</p> <p>Este olor viene de la bajante que conecta con la red general de saneamiento con el sanitario del baño y que puede escaparse por cualquier poro, fisura, o abertura que conecte con la red de saneamiento y que no esté protegida con un sifón.</p> <p>Esto puede deberse al mal estado de las juntas entre los sanitarios y el solado, entre el inodoro y el manguetón o la junta de goma del bote sifónico, lo cual se puede reparar sin demasiada dificultad. El mal olor también puede aparecer cuando se produce el fenómeno del desifonamiento, que surge cuando el bote sifónico se queda sin agua, lo cual se podrá solucionar aumentando la altura del bote sifónico o mejorando la ventilación de la bajante.</p>

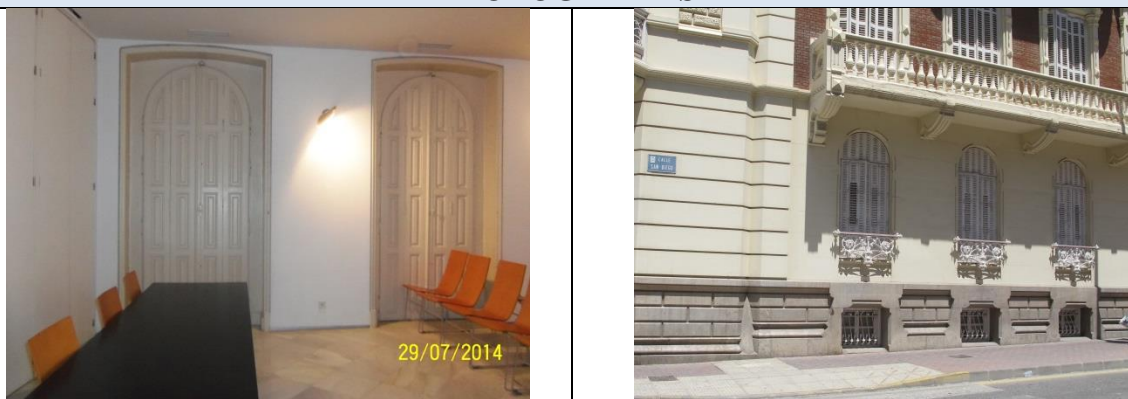
FICHA DE PATOLOGÍAS				Nº 8
Código:	INT. PB. 02	Denominación:	Humedad por filtración en madera.	
Situación:	Palacio de Aguirre – Plaza de la Merced.			
Localización:	Carpinterías de la Sala Multiusos. Planta Baja.			
PLANO

DESCRIPCIÓN				
<p>Las carpinterías de la sala multiusos, que se encuentra en la planta baja dando a la Calle San Diego, presentan un envejecimiento prematuro mayor que las demás, provocado por la exposición directa del sol y la incidencia del agua de lluvia.</p>

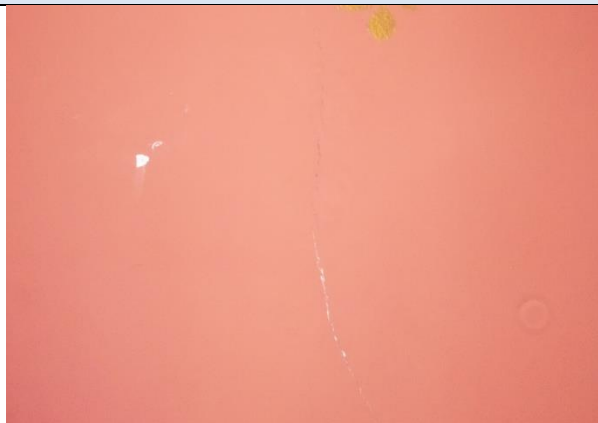
FICHA DE PATOLOGÍAS				Nº 10
Código:	INT. P1. 02	Denominación:	Fisuras en revestimientos.	
Situación:	Palacio de Aguirre – Plaza de la Merced.			
Localización:	Pasillo de Planta Primera.			
PLANO

DESCRIPCIÓN				
<p>Las fisuras en los revestimientos son aperturas longitudinales que afectan a la capa exterior del elemento constructivo. Aparecen por movimientos de los materiales, éstos pueden deberse a causas mecánicas, químicas o higrótérmicas. Este tipo de fisuras de forma ramificada puede producirse cuando hay movimientos diferenciales entre la base y el revestimiento, o entre las diferentes capas del revestimiento por falta de adherencia entre las mismas.</p>

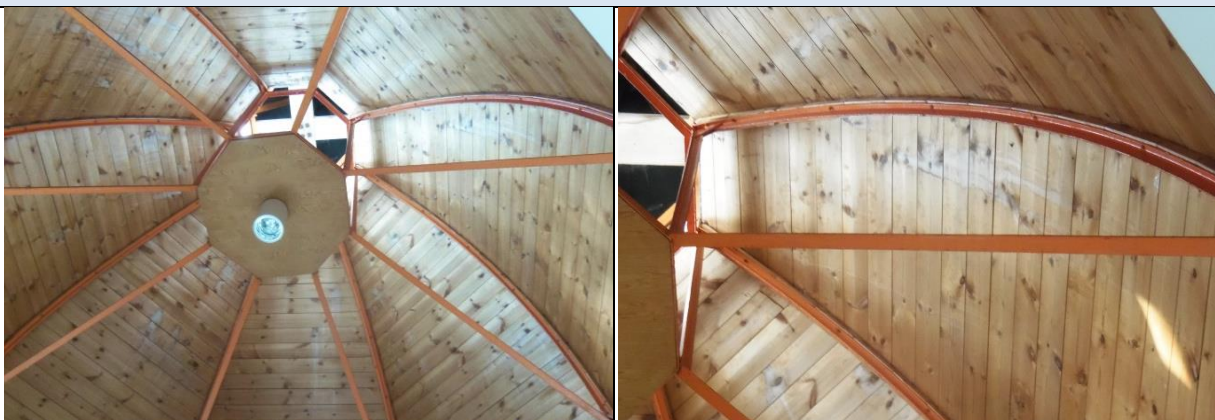
FICHA DE PATOLOGÍAS				Nº 12
Código:	INT. P3. 01	Denominación:	Humedades por filtraciones en la torre.	
Situación:	Palacio de Aguirre – Plaza de la Merced.			
Localización:	Interior de la torre de esquina. Planta Tercera.			
PLANO

En el caso de la torre del Palacio de Aguirre, como ya hemos nombrado anteriormente se producen filtraciones debido a deficiencias en la estanqueidad de la cubierta, aunque ésta fue reparada en la primera intervención no se solucionó completamente este problema, así como también en la cúpula de la escalera helicoidal.

DESCRIPCIÓN				
<p>En el interior de la torre de esquina se pueden apreciar manchas de humedad a lo largo del revestimiento de madera. La aparición de las humedades y marcas de agua se deben a filtraciones de agua de lluvia que penetran por la cubierta de la torre, lo que dará lugar a la aparición de hongos y la pudrición del revestimiento de madera.</p>

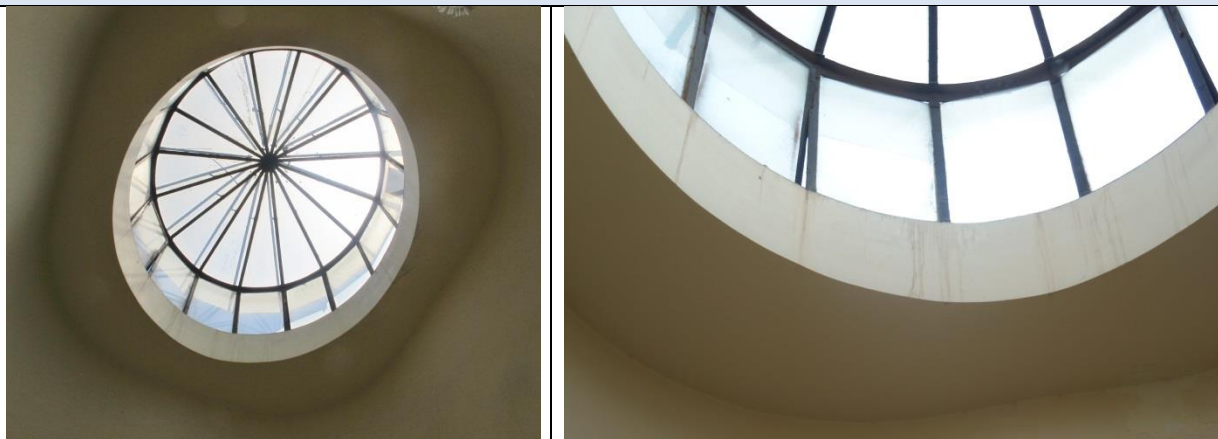
FICHA DE PATOLOGÍAS			Nº 14
Código:	INT. P3. 03	Denominación:	Humedad por filtraciones en la cúpula.
Situación:	Palacio de Aguirre – Plaza de la Merced.		
Localización:	Interior de la cúpula de la escalera helicoidal.		
PLANO

DESCRIPCIÓN			
<p>En el interior de la cúpula de la escalera helicoidal se pueden apreciar marcas de humedades a lo largo del borde de la cúpula. Estas marcas se producen debido a filtraciones de agua a través del mal cerramiento de la cúpula. Estas filtraciones de agua arrastran suciedad y diversas partículas que manchas el revestimiento interior de la escalera.</p>

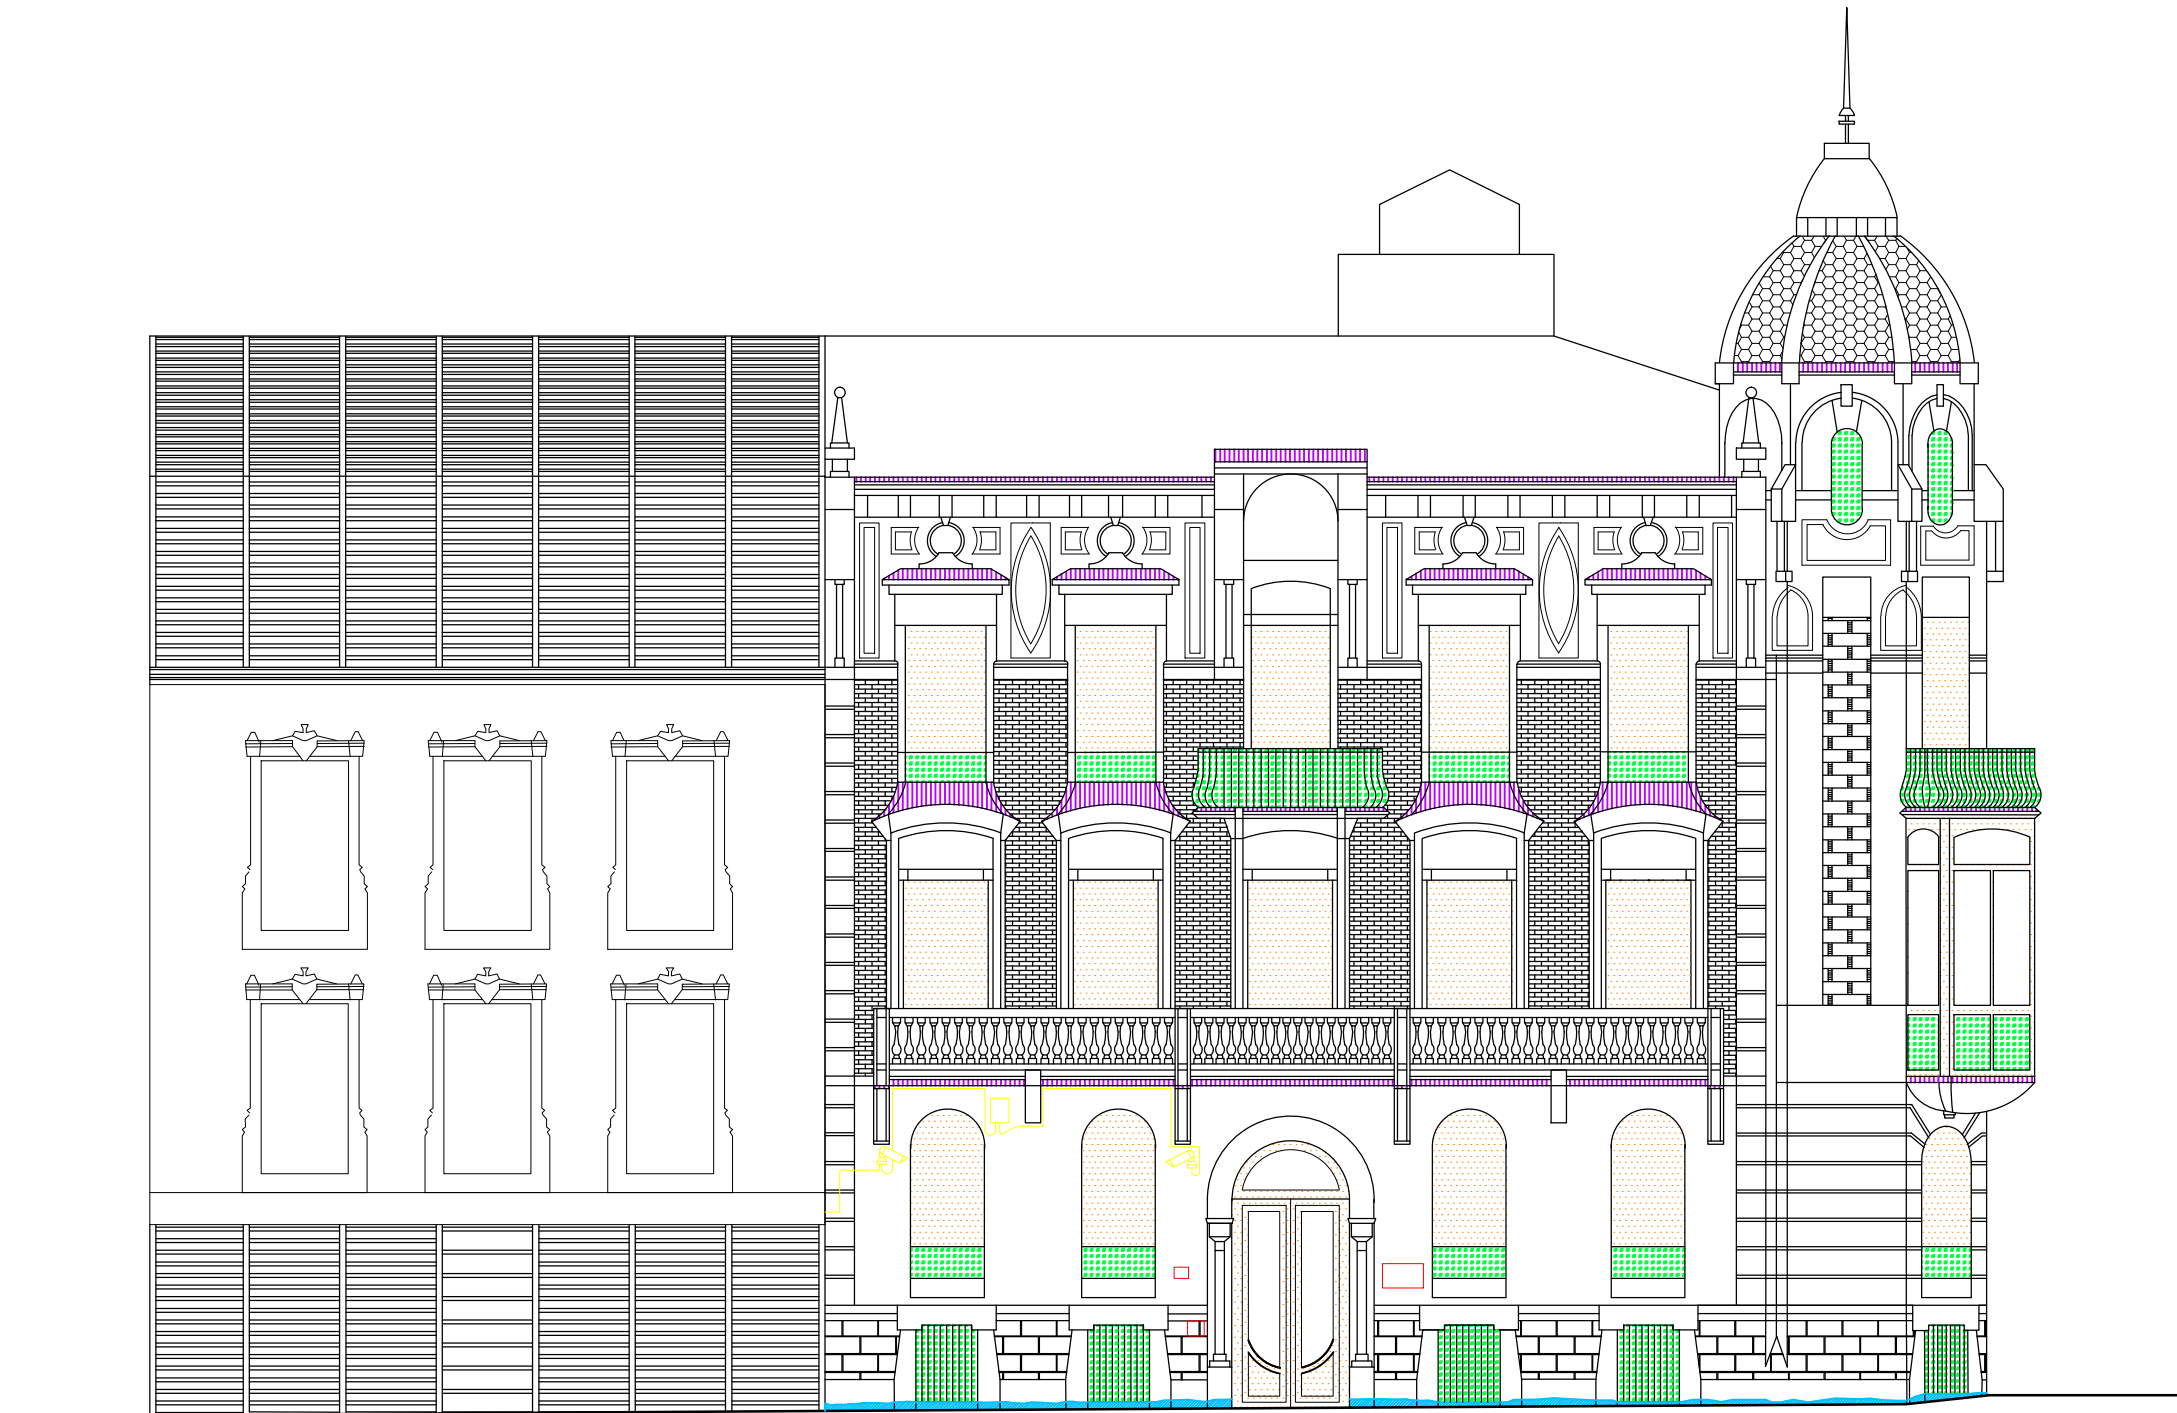
-   HUMEDAD CAPILAR
-   OXIDACIÓN
-   ESCORRENTÍAS
-   DETERIORO MADERA
-   CABLEADO
-   CARTELES

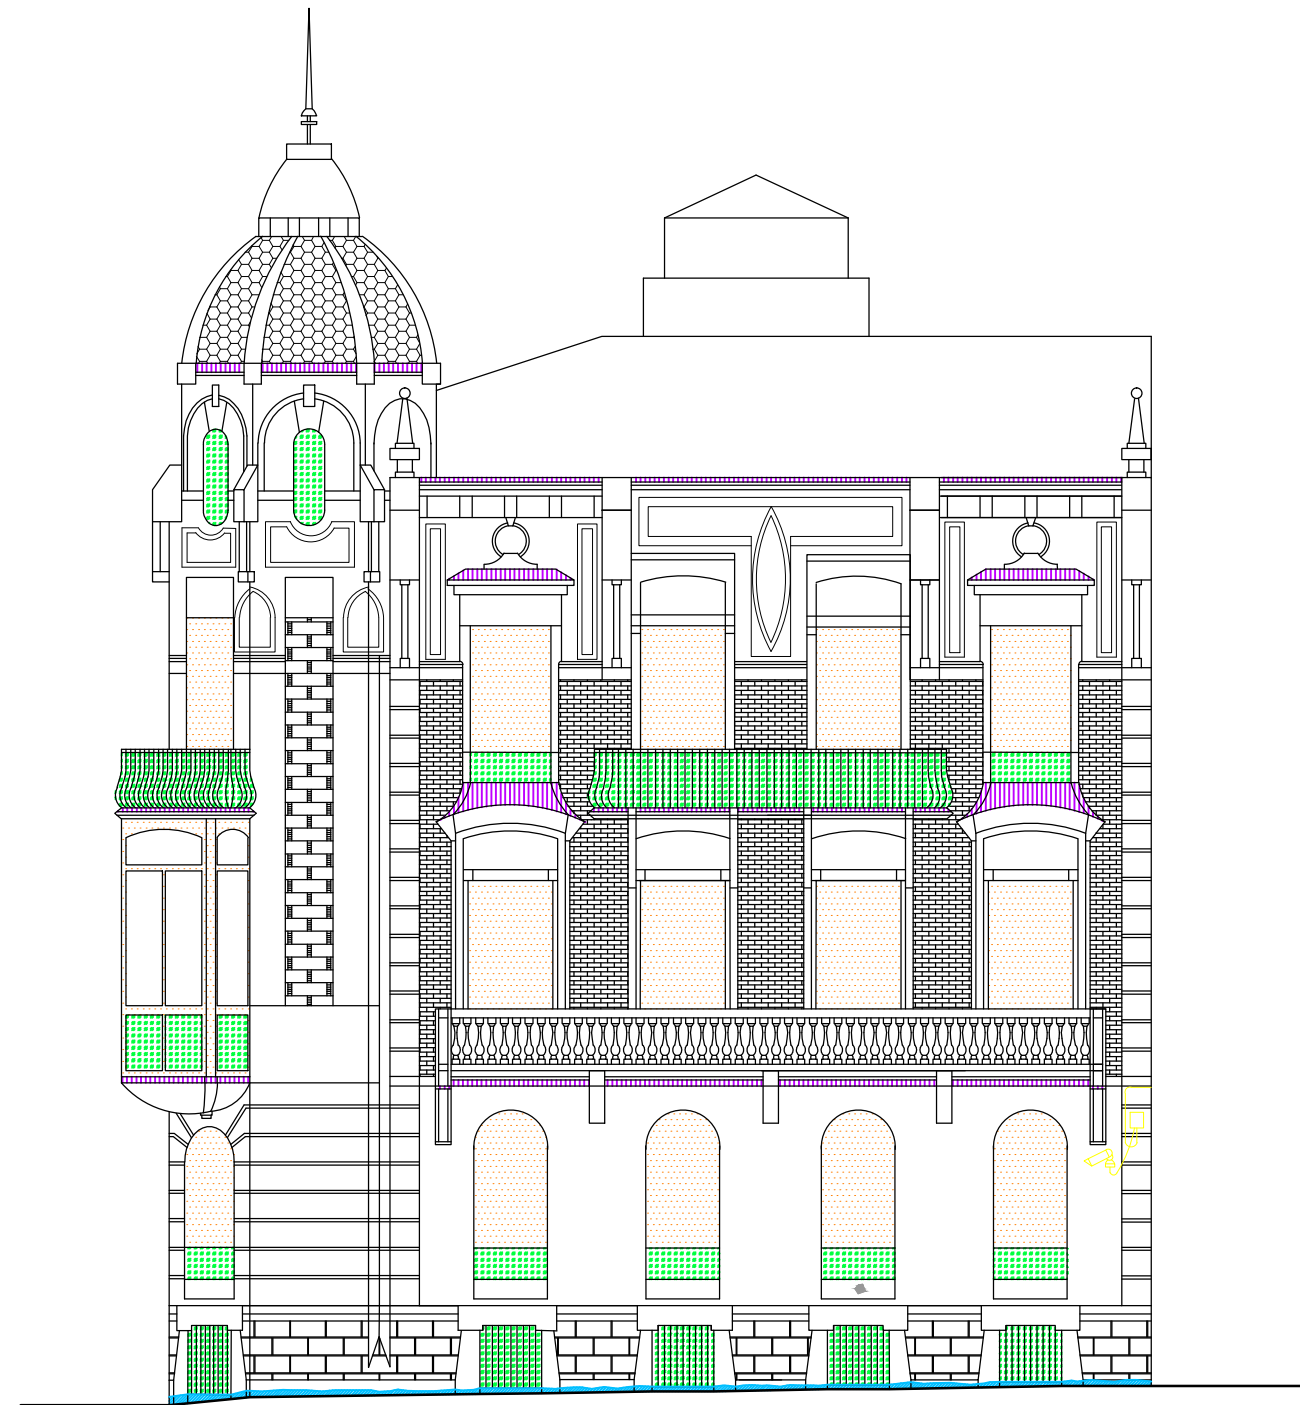
HUMEDAD CAPILAR
	OXIDACIÓN
	ESCORRENTÍAS
	DETERIORO MADERA
	CABLEADO
	CARTELES
	DESPRENDIMIENTO DEL MORTERO

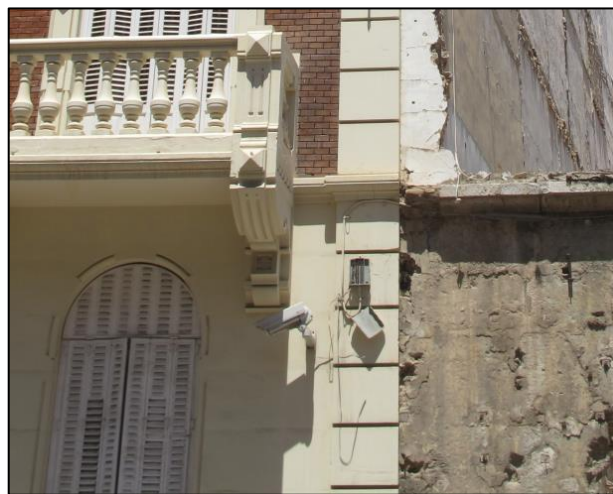
Ya en el Título II, el **artículo 38**, expresa de manera exclusiva, al igual que la Ley 16/1985, de 25 de Junio, de Patrimonio Histórico Español, que no haya ningún tipo de publicidad en su fachada ni cable, ni ningún tipo de instalación que afecte a su apreciación, y que además solo se permite indicadores de tipo didáctico:

1. *"En los bienes inmuebles de interés cultural, no podrá instalarse publicidad fija mediante vallas o carteles, cables, antenas y todo aquello que impida o menoscabe la apreciación del bien. [...]."*

Fig. 18: Caja de cables en la fachada del Palacio de Aguirre.

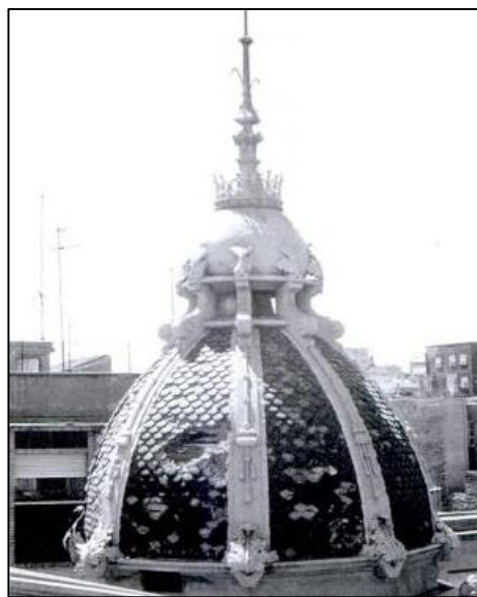
Fig. 2: Cúpula antes de la intervención.⁴

También se restaura la cúpula de la esquina, siendo necesaria la sustitución total de las tejas vidriadas con reflejos metálicos de color cobre, que se fabricaron expresamente, así como los remates en plomo y zinc de las aristas.

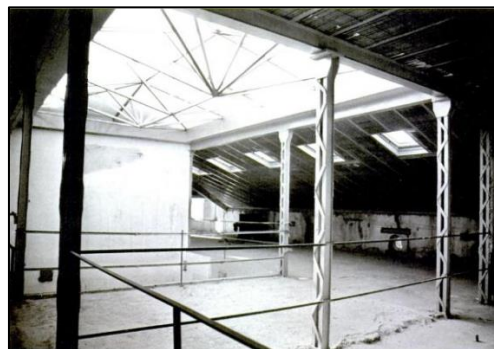
Fig. 3: Interior de la cubierta durante la intervención.⁶

Sustitución de cubiertas: Las obras contemplaron la sustitución de todas las cubiertas no tratadas en la fase primera. Aquellas que dan a la fachada se mantuvieron de teja vidriada en color negro.

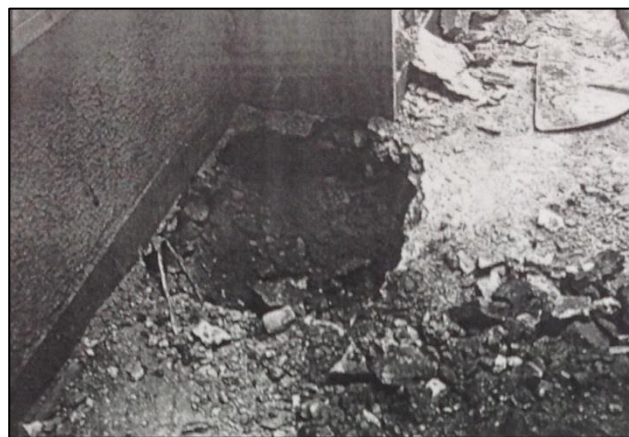
Fig. 17: Cata en la base del muro de la fachada.

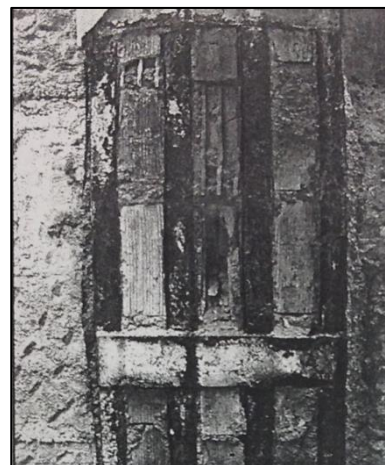
- La estructura inicial del edificio se reparó y reforzó mediante vigas de acero.
- Las antiguas vigas de mampostería se zuncharon con pletinas metálicas debido al desmoronamiento y alteración de origen químico que presentaron en su momento.
- La estructura metálica de refuerzo se encuentra actualmente oxidada en su totalidad, debido a la exposición ambiental de la misma.

Fig. 18: Refuerzo de estructura metálica en pilares de mampostería

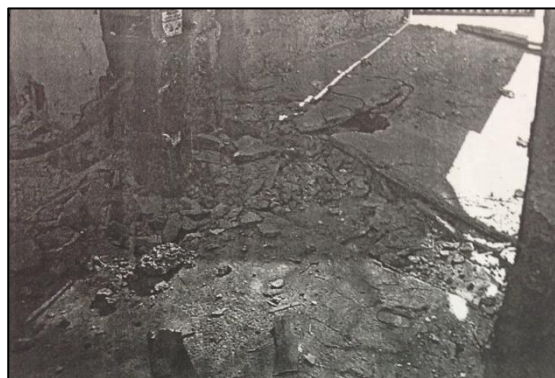
- El muro de fachada está cimentado en su totalidad por una zapata corrida de igual naturaleza que la que la constituye, es decir, una zapata corrida de sillería de naturaleza calcarenítica.

Fig. 19: Cimentación corrida de sillería bajo el pórtico principal del muro de fachada.

- Esta correa rocosa parte de la base de la fachada y se extiende en profundidad hasta 1.40 m por debajo de la cota de la acera de la Plaza de la Merced.

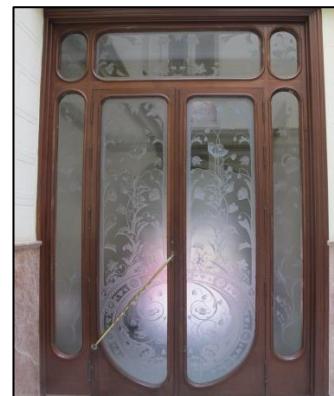
Como por ejemplo, la puerta que va del zaguán al patio central, en la cual la hoja de la izquierda es una réplica, porque la original se rompió en la última obra y la réplica no se diferencia de la original.

Fig. 5: Puerta de entrada al patio.

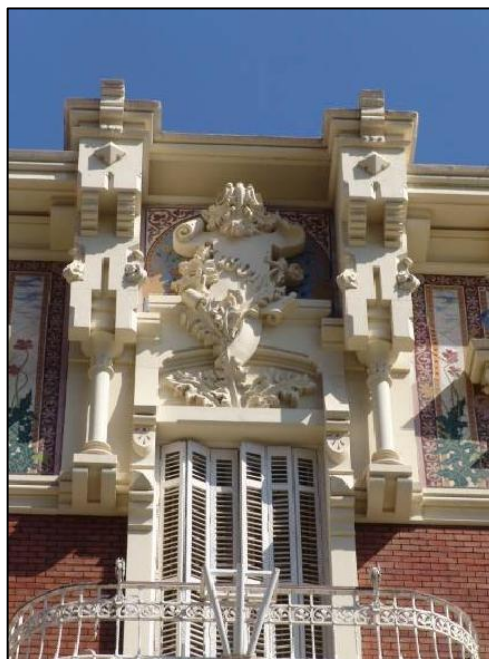
Sin embargo, a pesar de esto, continúa filtrándose agua del exterior. Por ello, se recomienda desmontar los paños de la cubierta y reparar aquellos puntos donde se continúa filtrando agua.

Fig. 7: Imagen Palacio de Aguirre.

Así como, la reparación de las bajantes situadas en la planta segunda, ya que debe de tener alguna rotura o encontrarse en mal estado

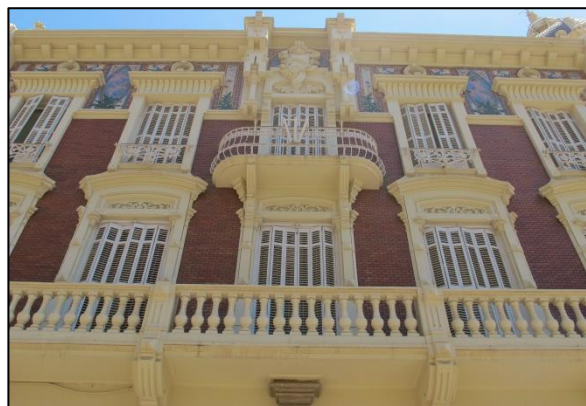
Fig. 8: Elementos de la Fachada Principal.

Para ello, el primer paso es limpiar concienzudamente la superficie del pétreo, de manera que se eliminen las manchas y suciedad, aunque siempre respetando la pátina del material, es decir, el aspecto superficial originado por la acción del transcurso del tiempo, que demuestra su autenticidad.

- Limpieza con medios manuales, y saneado de juntas entre piezas pétreas deterioradas mediante cepillos. Se eliminará la presencia de polvo y restos orgánicos existentes mediante aire a presión.

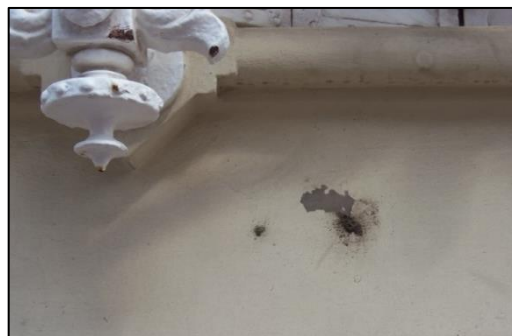
El paramento exterior de la Planta Baja realizado con un revestimiento de mortero de cemento se encuentra generalmente en buen estado, excepto en una pequeña parte de la fachada lateral bajo la tercera ventana que comienza a desprenderse.

Fig. 9: Desprendimiento de la fachada.

Por tanto, se debe proceder al saneado de esta zona y la posterior aplicación del revestimiento de las mismas características que el original.

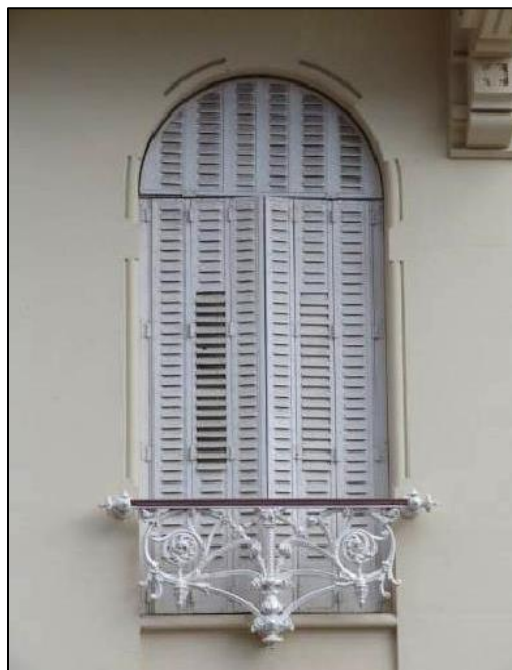
Fig. 10: Imagen de una ventana del Palacio de Aguirre.

Por tanto, la solución a esta patología consistirá en el saneado con limpieza a lija o saneado de la superficie degradada de la madera de puertas, ventanas, balcones y el mirador de esquina, sustituyendo aquellas piezas irreversibles por otras nuevas de iguales características.

También se aplicará un producto antixilófago, un protector sintético de alta resistencia a la humedad y filtros U.V.A. e I.R. y un acabado final de pintura del mismo color que el original.

Por último se procederá a repasar los sistemas de cierre para asegurar el aislamiento del interior y sellado de las uniones entre carpinterías y vidrios; y entre carpinterías y alfeizares.

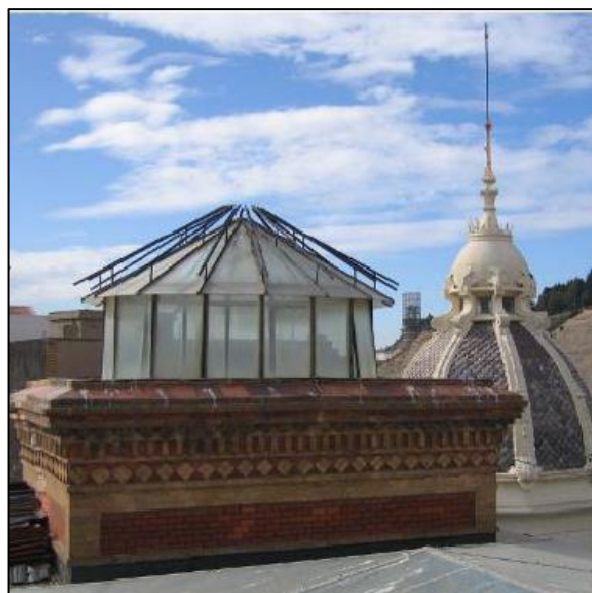
Fig. 11: Cúpula de la escalera del Palacio de Aguirre.

Por tanto, para la rehabilitación de la cubierta se propone el mismo sistema que para eliminar las filtraciones de agua, descrito anteriormente, mediante la utilización de proyección de espuma de poliuretano sobre teja y protección con elastómero, en el cual, el soporte inicial es la cubierta de teja original.

Sobre la misma se realiza la proyección de espuma de poliuretano siguiendo las recomendaciones específicas para el tipo de soporte y posteriormente se proyecta el elastómero de poliuretano que protege al aislamiento de radiaciones UV e incrementa la impermeabilización de la cubierta.

También se recomienda realizar una limpieza en la cubierta con el objetivo de eliminar la suciedad de la misma y los excrementos de aves, aunque para esto último se propondrá un sistema más adelante.

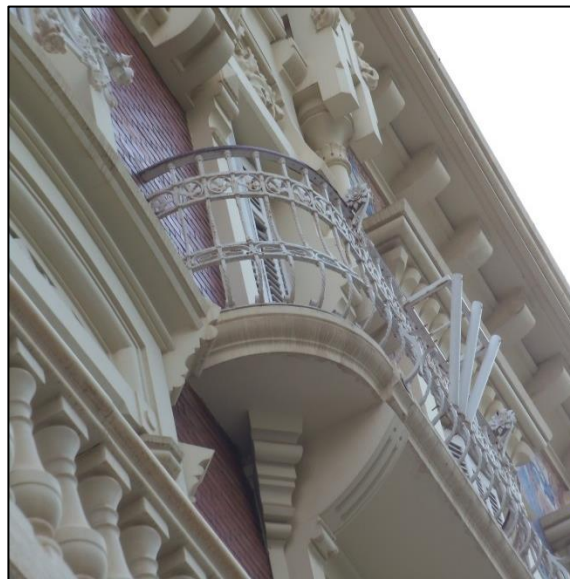
Las actuaciones recomendadas en el caso de los elementos metálicos se centran en la subsanación de las disfunciones producidas por las reacciones químicas del proceso de corrosión por oxidación de elementos no estructurales, como la rejería de las carpinterías y las barandillas de balcones.

Fig.12: Elementos metálicos de la fachada.

Primero, se procede a una limpieza del metal por medios mecánicos para la eliminación de los focos de oxidación y corrosión y, de los restos de las capas de pintura.

La otra opción es aportar un material distinto, siendo el más usual la resina orgánica de tipo epoxi, de manera totalmente reversible y sin alterar el metal base.

Finalmente se protege el material metálico mediante un galvanizado (protección catódica), compuesta por capas de pintura epoxi con un porcentaje de zinc mayor del 90%, mediante la técnica de pincelado.

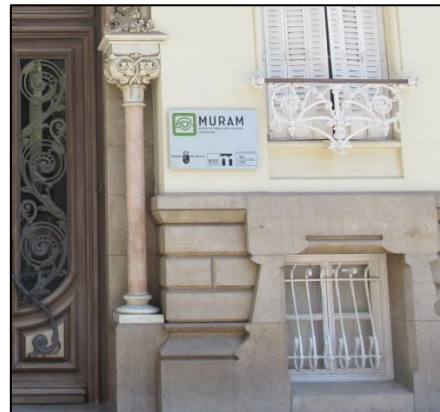
Bajo esta denominación se agrupan todos aquellos elementos que no son propios de las fachadas y que, por tanto, suponen un estorbo para la correcta interpretación del edificio, como cables, cámaras de vigilancia o carteles.

Fig. 14: Cartel informativo en la entrada.

La solución más adecuada para esta situación consistiría en el soterrado de las conducciones eléctricas que recorre el perímetro del inmueble, como se ha aconsejado anteriormente. Mientras que los carteles, en vez estar anclados al edificio, podrían ser colocados sobre un soporte en la acera, para evitar que dañen al edificio.
